## כתובת הנכס:

## חוות דעת הנדסית זו נערכה עבור:

## תאריך בצוע הבדיקה:

20 ינואר 2019

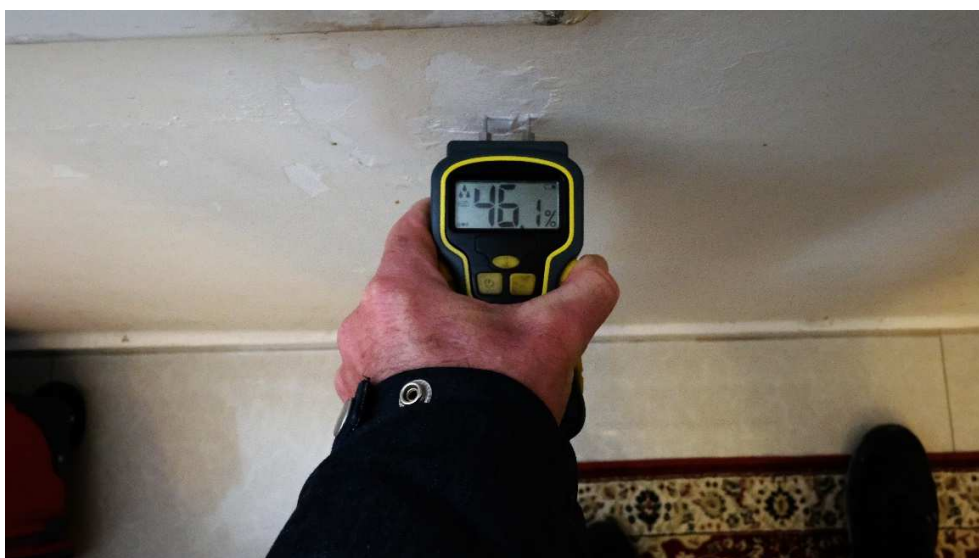
8. נבדקה רטיבות בקירות וברצפות, בחדרי רחצה ובכלל הבית באמצעות מכשיר פרוטימטר:  
א. רטיבות קלה נמצאה מתחת לחלון חדר שינה הגדול. רטיבות זו קשורה עם מבנה החלון והתריס.  
על מנת להתגבר על רטיבות זה יהיה צורך להחליף החלון והתריס. אומדן.....5,000 ש"ח.

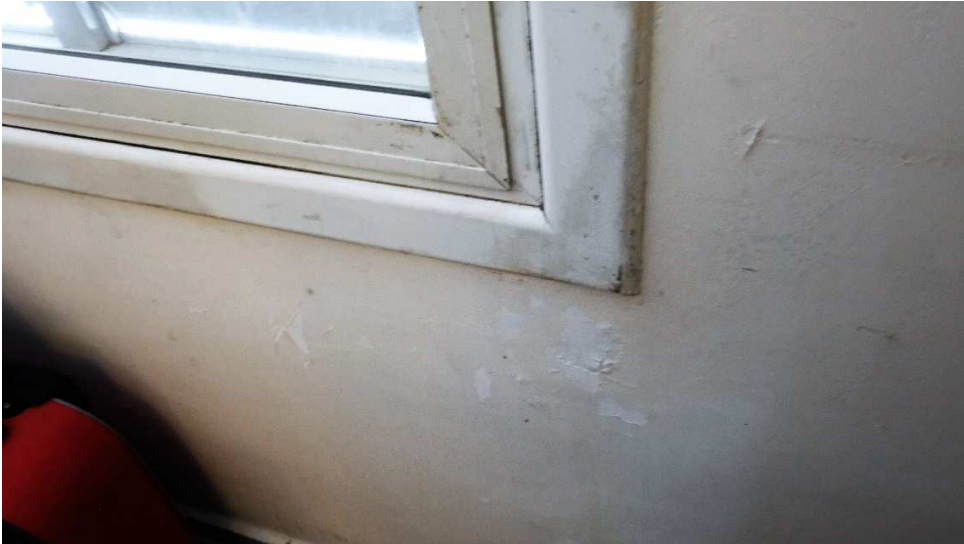
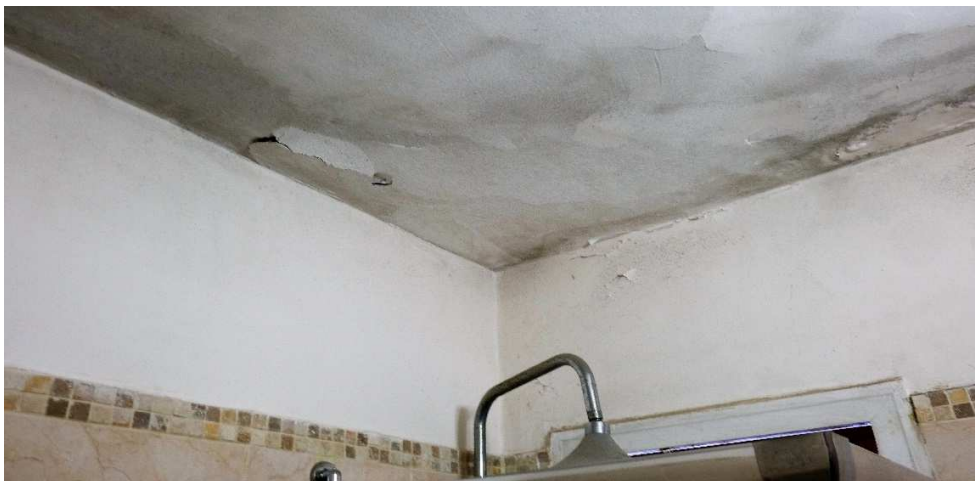
ב. רטיבות של עיבוי מי רחצה וכן השפעה של רטיבות מדירת השכן בקומה מעל מצויה בתקרת חדר הרחצה. הפתרון מצריך שיתוף פעולה עם השכן על ידי שהוא אוטם את רצפת חדר הרחצה. בדירה עצמה יש לקלף את הטיח ולהתקין טיח חדש. פעולה זו יש לבצע לאחר שהשכן טיפל במקור הרטיבות אצלו. קיים חשש לנשירת הטיח. ברזל הזיון בתקרה נפגם והחליד אולם בשלב זה אין סכנה ליציבות התקרה. אומדן.....3,000 ש"ח.

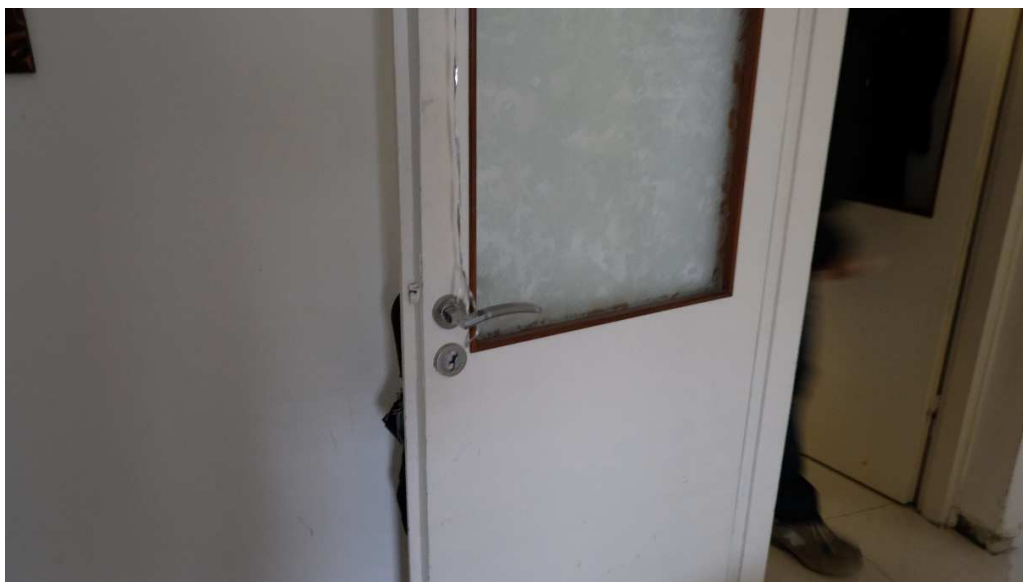
13. כנפי דלתות – בדיקה לסגירה פתיחה, רווח בתחתית, אטימה, פירזול . ממצאים : דלתות ישנות, על

הקונה לדעת כי הזכוכית בדלתות אינה בטיחותית ועלולה להתנפץ בקלות.

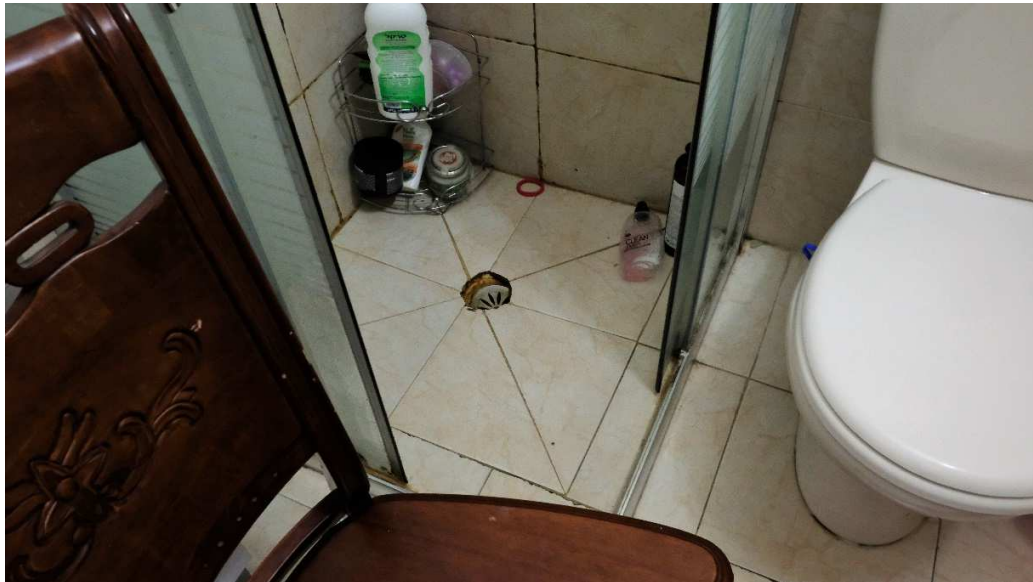
16. ריצוף חדרי רחצה : יש להתקין כיסוי לניקוז במקלחון ולאטום סביבותיו ( 300 ש"ח)

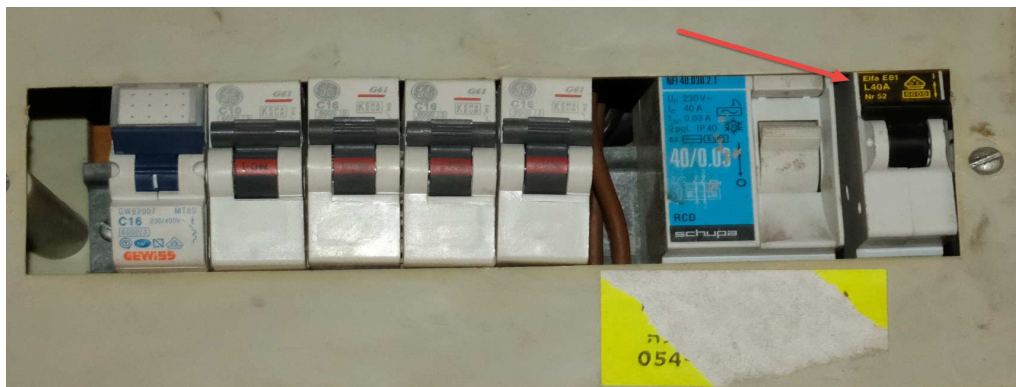
17. גודל חיבור החשמל נמוך. ממסר הראשי אינו חוקי. כושרו הינו להעביר 40 אמפר בשעה שהחיבור הינו 35 אמפר והדבר עלול לגרום לשריפה. פתרונות: יש לבקש הגדלה של החיבור ל-40 אמפר (חברת החשמל 3,200 ש"ח). יש להוסיף לפחות 2 מעגלים בלוח (1,000 ש"ח).
