## כתובת הנכס:

## חוות דעת הנדסית זו נערכה עבור:

## תאריך בצוע הבדיקה:

20 ינואר 2019

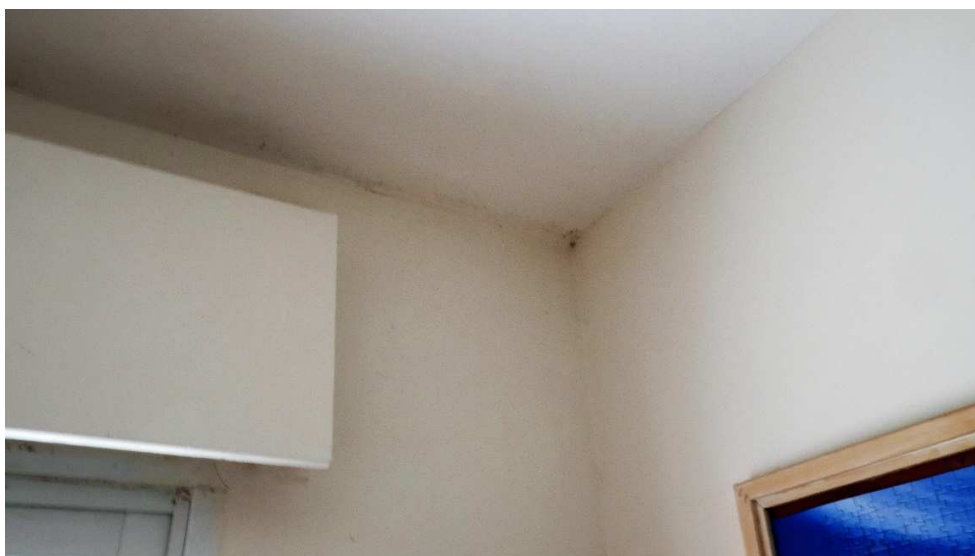
ד. גשר קור מתקיים במפגש קיר - תקרה בחדר הקטן. קשר קור גורם לטמפרטורה נמוכה ולתופעת עיבוי. גשר קור נגרם בשל בידוד נחות של הבלוקים והטיח. ניתן להתגבר על התופעה על ידי שמסירים את העובש מדי כמה שנים. לא ניתן להתגבר על תכונת הבידוד הנחות של הקיר החיצוני.

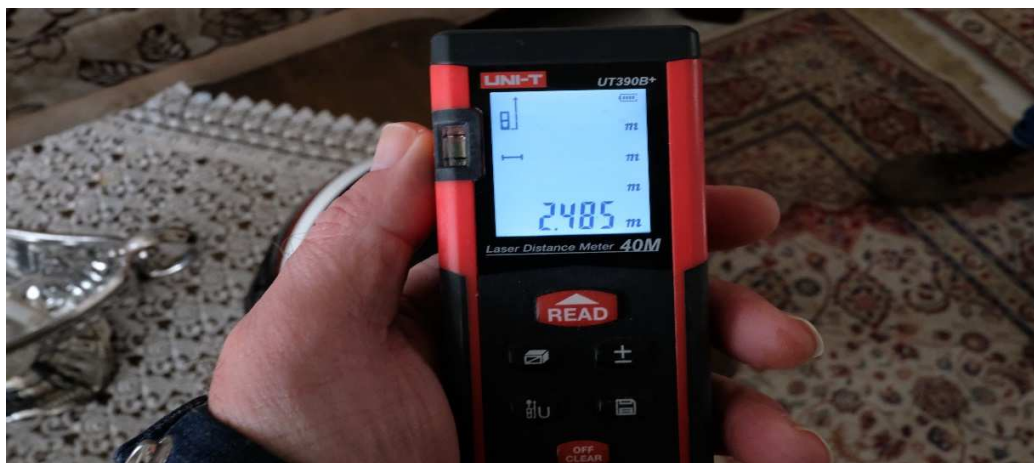
- 22. ארונות מטבח – נורמטיבי.
- 23. מערכת מזוג אויר: נבדק ונמצא תקין
- 24. בדירה הסמוכה התרחשה שריפה לפני חודשים אחדים. לא מצאתי עדויות לנזקים שנגרמו לדירה זו.
- 25. גובה הדירה 248.5 ס"מ. לידעה.
